NITEの電気保安技術支援について (事故事例集)

独立行政法人 製品評価技術基盤機構 (NITE)

国際評価技術本部 電力安全センター

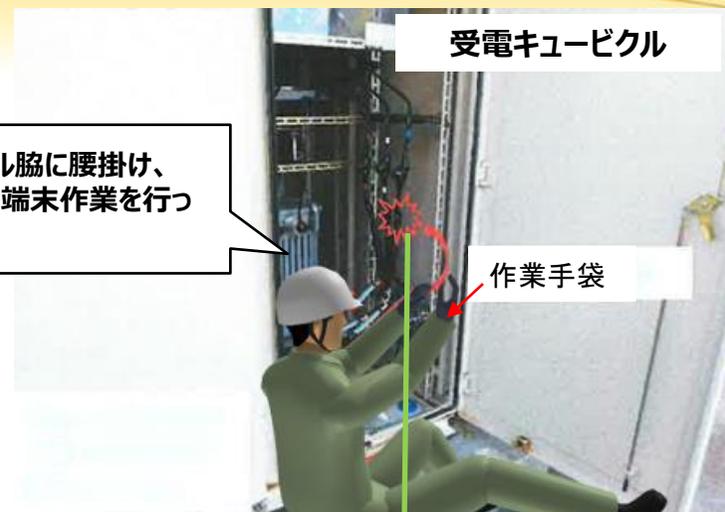
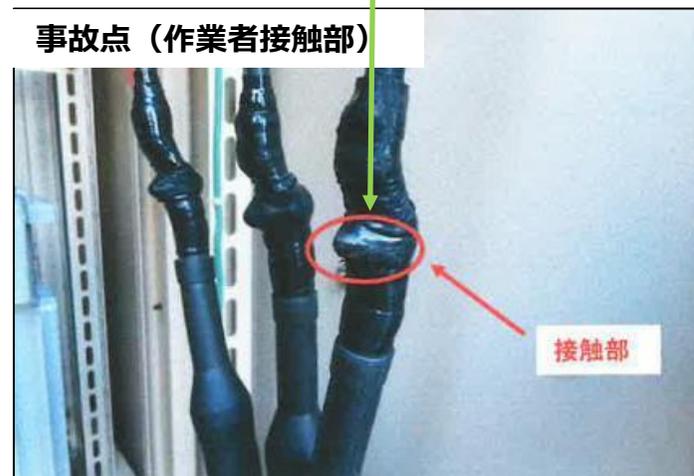
高圧引込ケーブルの更新工事中、委託先の電気工事従事者1名が、キュービクル内で新設引込ケーブルの被覆剥離作業を行ったところ、誤って充電中（6600V）の接続端子部に接触し、感電負傷した。

高圧引込ケーブルの更新工事において、電気工事従事者が、電気管理技術者に無断でキュービクルを開錠して作業を行ったこと、作業に必要な保護具の着用を怠ったこと、設置者及び電気管理技術者に停電を求めるときであったが行わなかったこと、設置者と電気管理技術者及び工事業者との間で作業安全に関する打合せがされていなかったことなどにより、電気工事従事者が充電中の接続端子部に接触し、感電負傷したものと推定される。

- ・キュービクルを開錠する場合は必ず設置者及び電気管理技術者に連絡し、電気管理技術者に立会いを求めるよう徹底。
- ・工事実施にあたっては、設置者と電気管理技術者及び工事業者との間で事前打合せを行い、安全確認を徹底。
- ・作業時の安全防護を徹底。
- ・キュービクル内での活線作業は行わず、原則、停電作業を徹底。

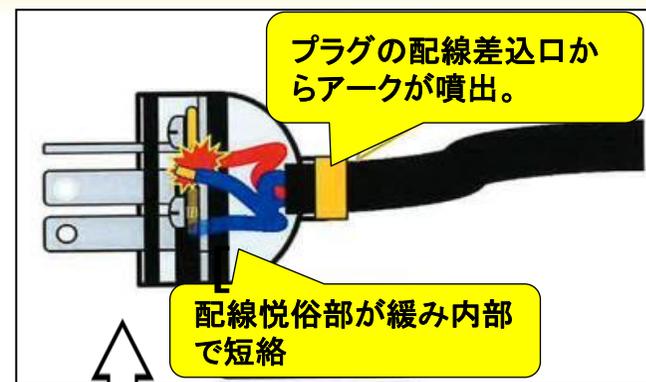
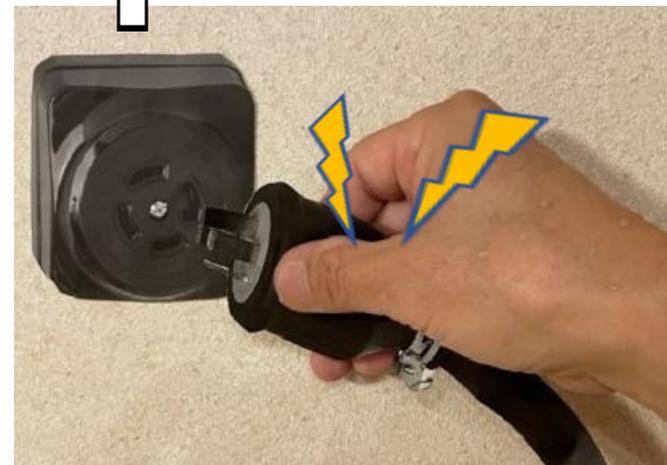
<被災状況(イメージ図)>

工場従業員が三相200V機器を移動させる際、プラグを右手（素手）で持って引き抜こうとしたところ、プラグよりアークが発生し、負傷した。

三相200V機器専用のプラグ内の配線接続は、圧着端子ではなく、より線を直接巻いて接続されており、また、移動して使用する機器のため、プラグの抜き差しや配線を動かす頻度が多く、長期間の繰り返しによりプラグ内部で接続ネジが緩んだものと推定される。

1) 移動して使用する電気機器のプラグの配線接続方法の改善

・工場内の移動機器の点検を実施

・プラグ及び配線の外観点検、内部の配線接続部を確認し、圧着端子が使用されていない箇所は、同日、圧着端子を取付けるとともに増し締めを実施。

2) 電気機器の正しい取扱いについて再徹底

・従業員を対象とした安全教育の実施

・感電事故の概要を説明し、事故発生防止対策として配線の接続（固定）、プラグの抜き差し等、機器の安全な取扱方法について確認した。

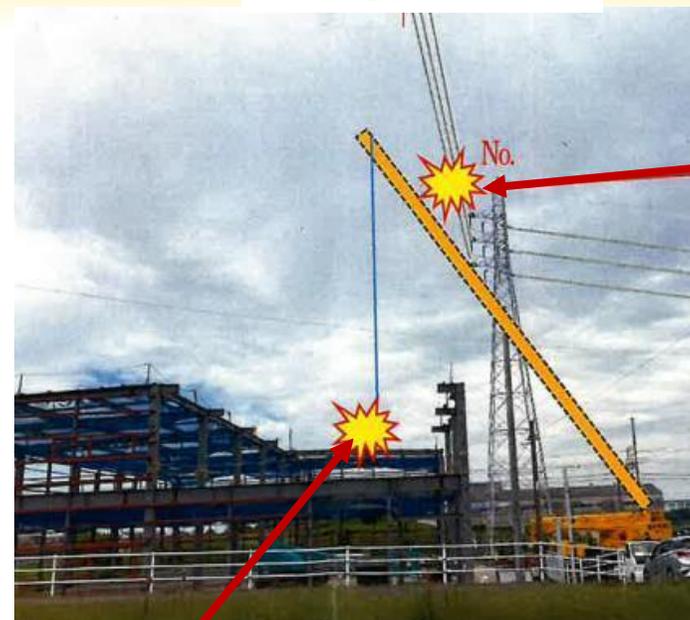
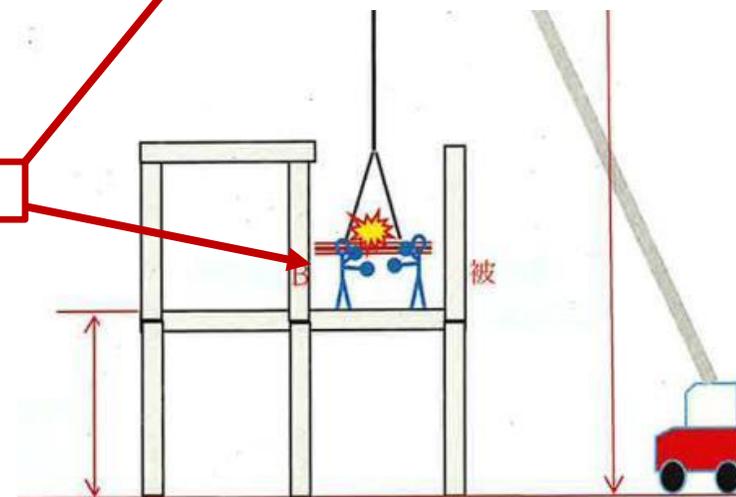
事故現場

送電線に近接した建設工事のクレーン作業において、クレーンブームが送電線に接触し、建設作業員1名がクレーンの吊りワイヤーを介して感電し、2階から転落する感電負傷事故となった。

送電線に近接した建設工事のクレーン作業中、クレーンオペレータがブームの高さ制限リミッター設定を解除し、誤って送電線にブームを接触させたため、吊荷を移動させていた建設作業員が吊りワイヤを介して感電し、地上へ転落して、感電負傷事故となったと推定される。

- ・施工会社現場責任者に対して再度、保安打合せの実施。
- ・現地にてクレーン使用前に、施工会社現場責任者及びクレーンオペレータ、監視人へ再度、建設用重機の事故防止PRの実施。
- ・関係団体、企業などへの建設用重機の事故防止PRを継続して実施。

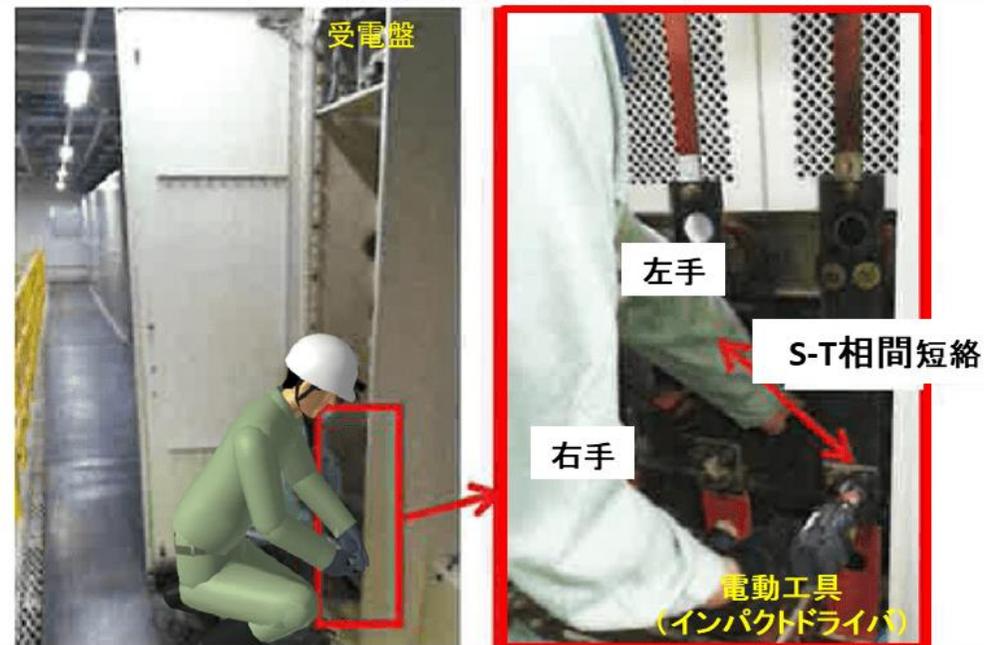
作業状況(高圧受電盤)

電気工事業者の作業責任者1名が、高圧電気設備（停電中）の撤去作業時、隣接している他の高圧電気設備（使用中）を作業対象と誤認し、検電せずに高圧電路の離線作業を行おうとして充電部（6600V）に左手が接触し、感電した。

被災した作業責任者は、高圧電気設備（停電中）の撤去作業時、隣接している他の高圧電気設備（使用中）を作業対象と誤認し、検電せずに高圧電路の離線作業を行おうとして充電部に左手が接触し、感電した。

- ・充停電部が混在する場所では、通電中表示及び通電範囲の区画表示を実施する。
- ・電気工事業者の現場を監督する者は、構内での高圧電気工事に携わる際は、検電器を常時携帯する。
- ・電路が切り離された場所であっても、撤去作業時は検電する。
- ・高圧電路の離線作業等を行う際は、現場を監督する者又は作業責任者が立会いの下、2者以上で検電する。
- ・年に1回以上、従業員及び協力事業者に検電の重要性教育を行う。
- ・特高・高圧配電設備のある区画については常時施錠を行い、電気工事業者は現場管理者と一緒にないと入室できないルールとする。

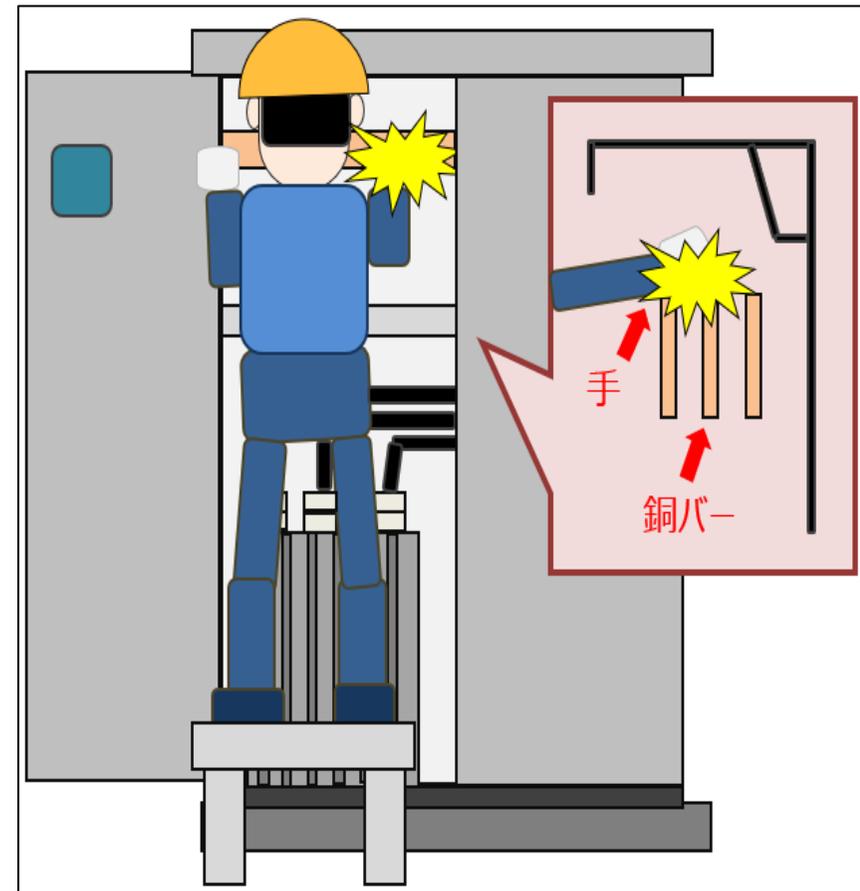
サイリスタ盤

電気工事業者の作業員1名（被災者）がサイリスタ盤内の冷却ファン取替作業時に、充電部（銅バー、460V）に触れて感電した。

当該負荷設備は停電状態となる予定であったが、工事担当者が電源開放中であることを知らせる札を遮断器に掛け忘れていたため、作業前日に遮断器操作の担当者が電源投入した状態であった。

なお、作業前には検電を実施したが、検電器内部に異常があり、動作が不安定であったため、活線状態であることを認識できなかった。

- ・発注仕様書等の書類に明確な電源開放箇所を記載し、設置者から電気工事業者へ電源開放箇所の共有を徹底する。
- ・チェックリストを用いて修理札掛けを徹底する。
- ・検電器の電池接触不良に関する定期点検のルールを作成する。

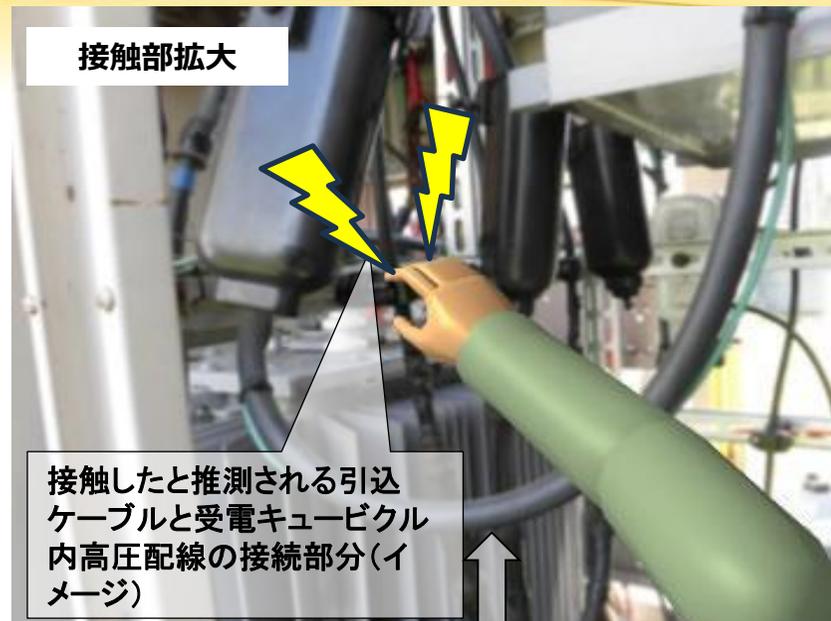
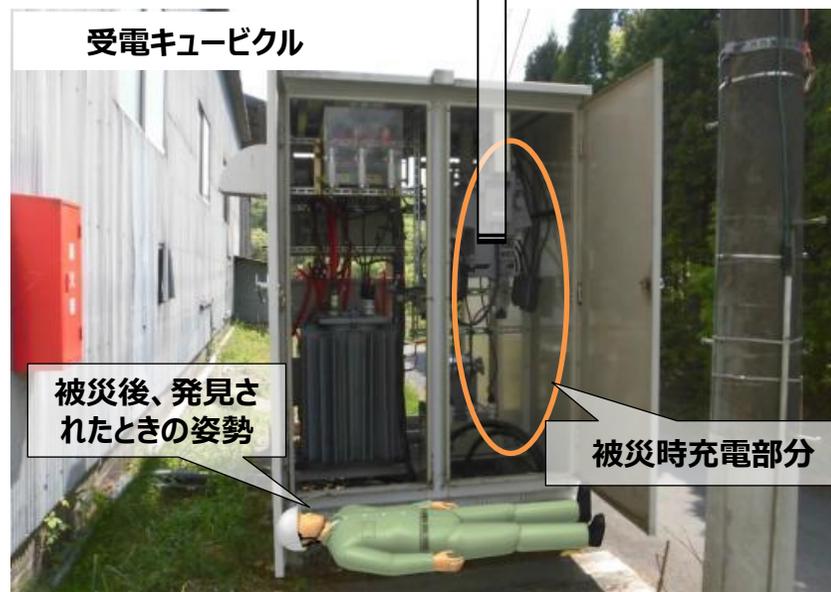
一般送配電事業者の電柱に設置されている区分開閉器を開放せず、電気管理技術者が年次点検作業に着手し、第一キュービクル（受電キュービクル）と第二キュービクルのうち、第一キュービクル内の確認を行っていた電気管理技術者が認識不足により充電部（6,600V）に接触して感電した。

受電キュービクル通電のまま、第二キュービクルの高圧交流負荷開閉器（LBS）のみを開放して作業着手したが、第一キュービクルでの作業中、勘違いや失念により充電部への意識が希薄となり、接続部分に接触したものと推定される。

停電を伴う年次点検を実施する場合は、必ず構内を“全停電”して行うことを徹底する。

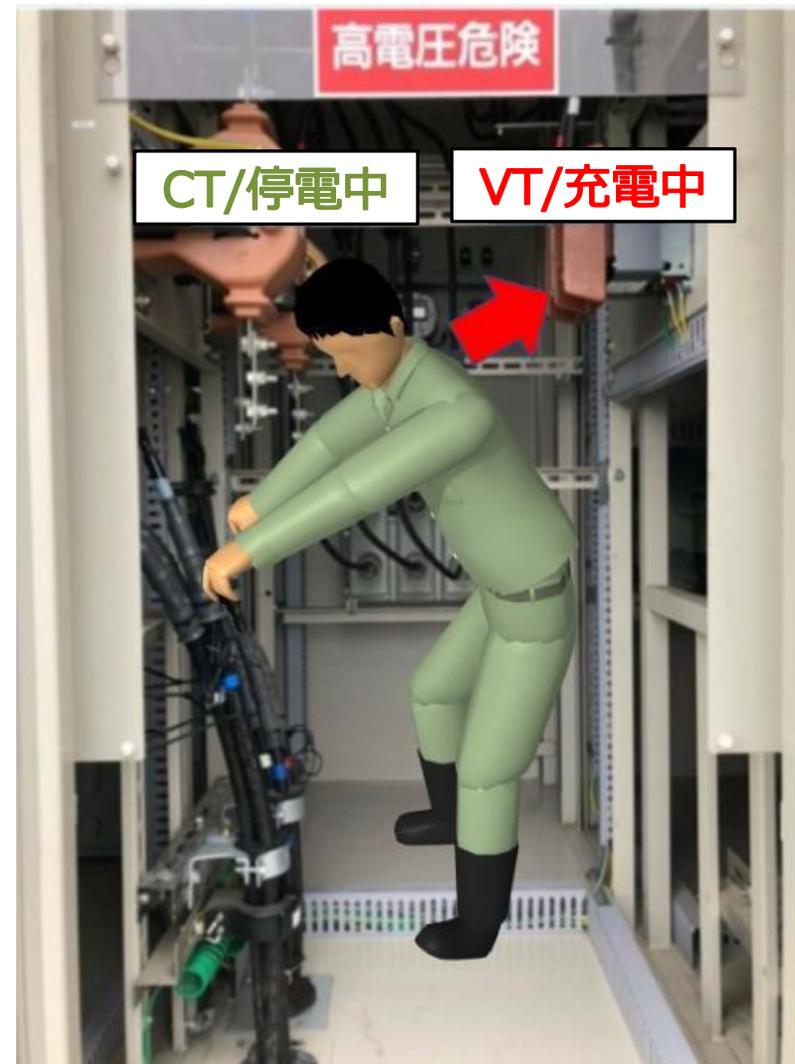
受電キュービクル

事業場の高圧ケーブル引込工事で、電気事業者が作業指示のないケーブルの末端処理を行うため、盤内に立入って状況確認を行ったところ、充電中の計器用変成器（VT）一次側に接触したため、感電負傷した。（受電電圧：6.6kV）

- ・予定外作業の原則禁止
- ・停電部、充電部の把握と見える化
- ・安全作業計画書の作成と管理
- ・発注担当者と電気主任技術者の工事計画書事前承認の徹底
- ・作業における安全対策の徹底

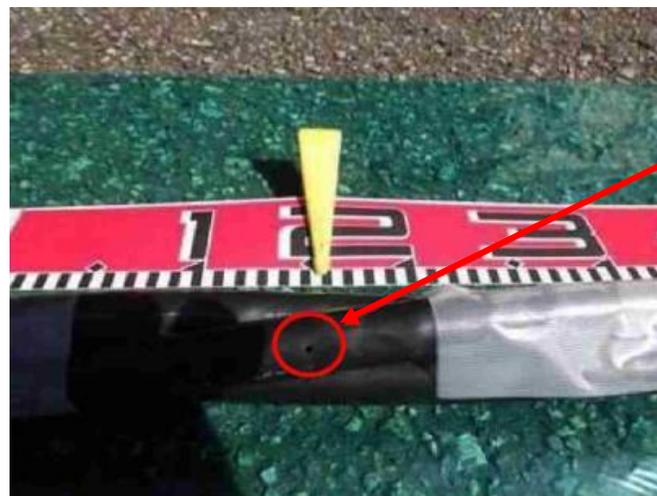
ケーブル不良箇所

高圧引込ケーブルの地中埋設部で水トリーによる絶縁不良が発生し、地絡が発生したが、間欠地絡であったために地絡方向継電器が地絡を検出できなかったためと推定される。

ケーブル表面
に2mmのピン
ホールを確認

- ・高圧引込ケーブルの更新にあたっては、水トリーによる絶縁不良防止のため、計画的なケーブル更新においては、E-Eタイプのケーブルを採用する。
- ・今回の事象（更新推奨時期に満たない高圧ケーブルにおける水トリー現象）の発生を受け、高圧ケーブルの絶縁抵抗値の管理値変更を検討する。
- ・PASの不動作の原因は、高圧ケーブルの水トリー現象による間欠地絡と想定しているが、今回の事象を受け、予防保全として、新品のPASと交換することとした。製造メーカー解析の結果、PASの正常動作を確認した。

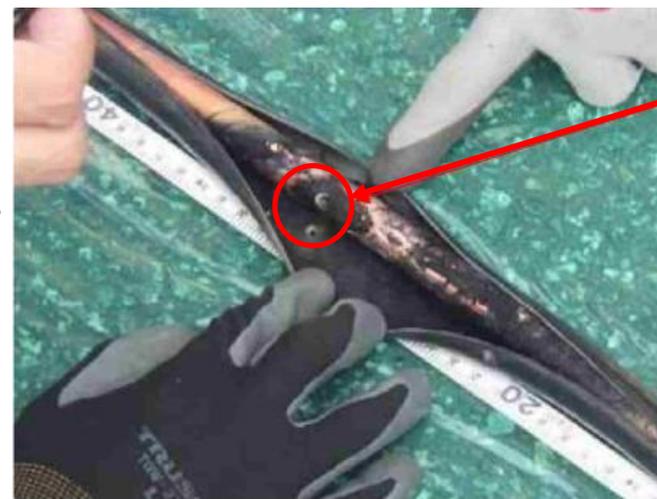
絶縁体にも
約5mmの
ピンホール

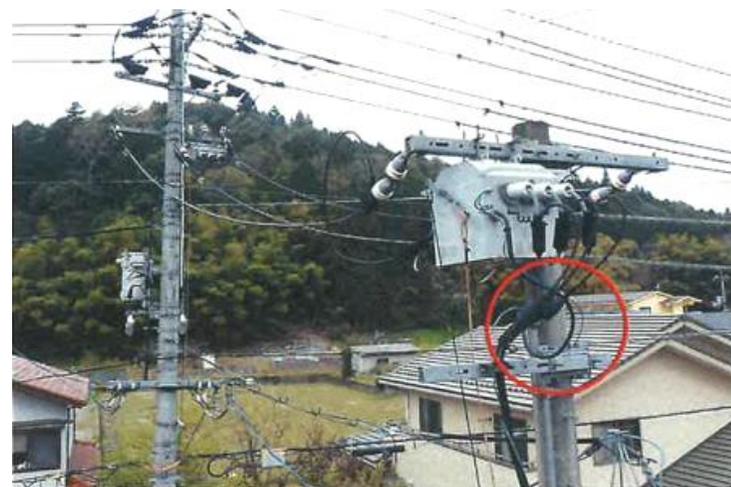
PAS制御線と高圧引込ケーブルの接触箇所（全体図）

PAS制御線がたるみにより高圧引込ケーブルの絶縁体劣化部と接触し、PASの制御電源が喪失したため、雨での地絡発生時に保護が働かず事故が構外に波及した。

- ・PAS制御線のたるみ等、柱上PAS周辺の点検を強化する。
- ・高圧引込ケーブルの更新など、高経年化機器を計画的に更新する。

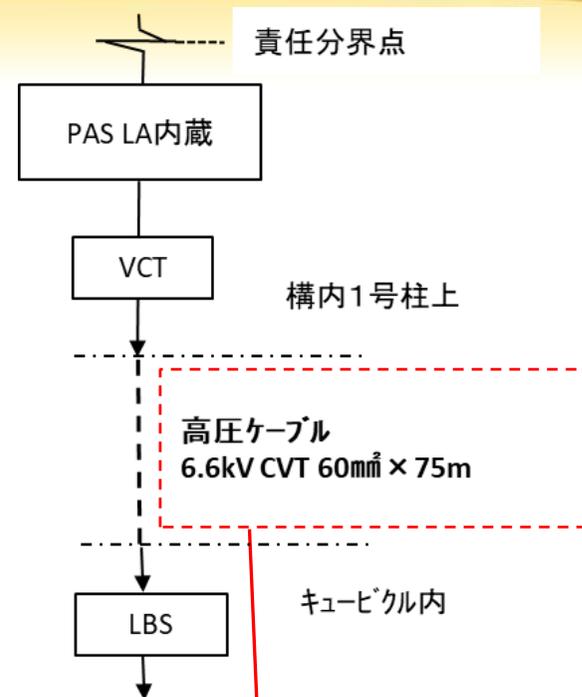
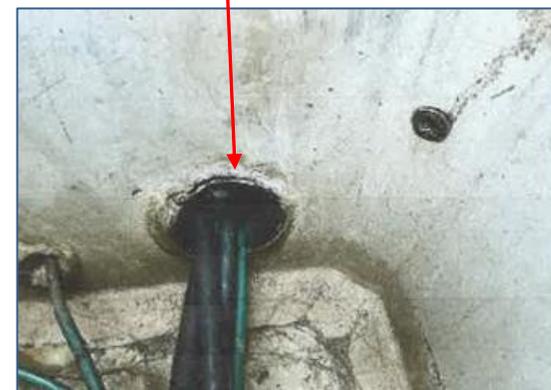
高圧引込ケーブルが、絶縁破壊に至った原因は、何らかの原因により引込ケーブルの施工中に傷が付き、系統に発生する持続性の過電圧開閉サージや雷サージなどの異常電圧により、水トリーが発生し、絶縁が低下し絶縁破壊に至ったが、地絡方向継電器（DGR）が不動作であったため、波及事故に至ったと推定される。

水トリーが発生した地中埋設高圧引込ケーブル（約75m地点）

- ・高圧引込ケーブルに関しては、E-Eタイプ（水トリーに強い）のケーブルに交換する。
- ・地絡方向継電器（DGR）に関しては、現在のLA内蔵PASからLA・VT内蔵PASのものに変更する。

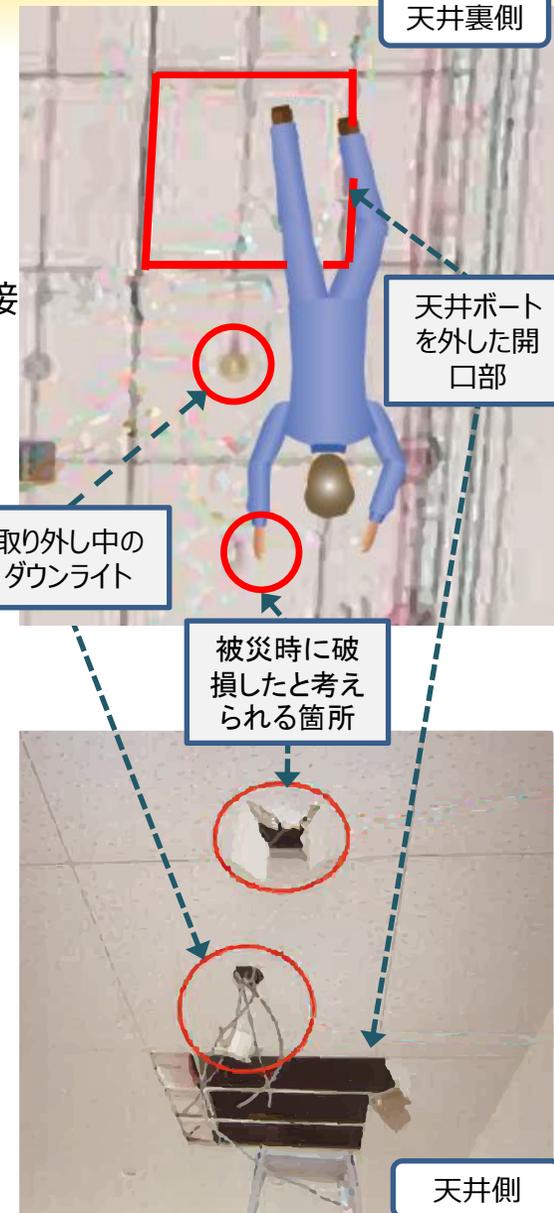
被災時作業状況再現図

当該事業場の照明器具増設工事（100V回路）の際に、作業者がケーブルの被覆を剥ぐためにワイヤストリッパを使用したところ、充電状態のケーブルであったために感電し、死傷事故になった。

照明器具増設工事の際に、作業者は絶縁手袋等の防具を装着せず、また、電源を開放しないままの状態ケーブルの被覆をワイヤストリッパで剥がしたため、感電したものと推定される。

また、照明器具の回路には漏電ブレーカーが設置されておらず、感電状態が継続したことから、感電死亡に至ったものと考えられる。

電気工事を計画した時は、必ず事前に電気主任技術者に連絡・相談を行い、工事内容に対する助言や必要に応じて立ち合いを求める。

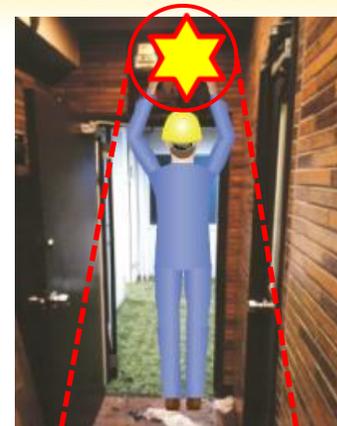
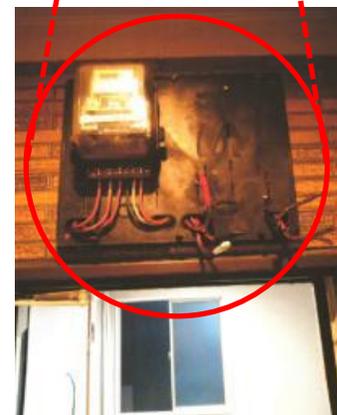
被災時作業状況再現図

当該事業場での分電盤移設工事の際に、作業員がキュービクル内の低圧ブレーカーを開放をせず、活線状態で動力用ブレーカーの入れ替え作業を行ったため、配線再接続時に誤って活線部を短絡したことにより発生したアークで火傷を受傷したことから、死傷事故になった。

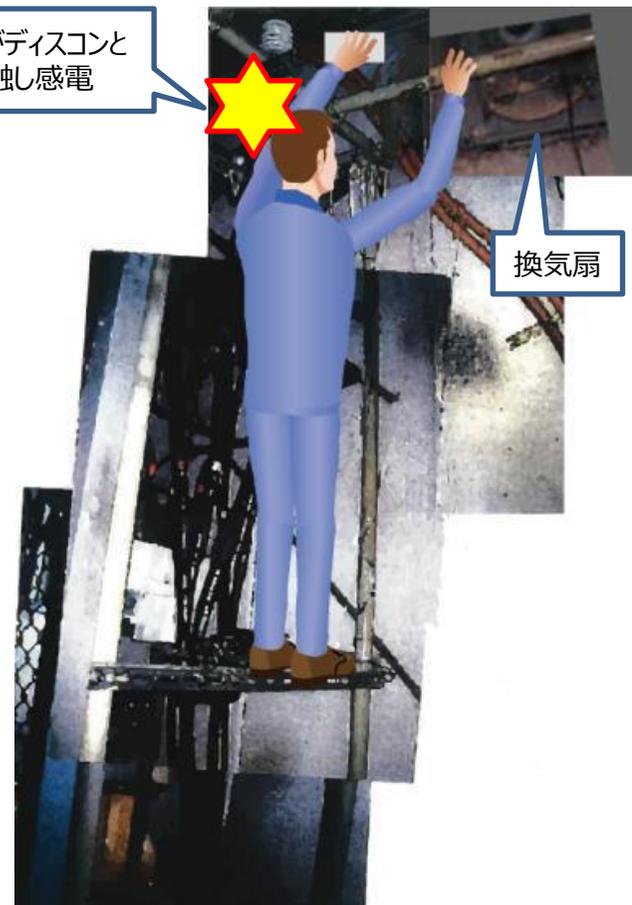
左腕がディスコンと
接触し感電

当該事業場の電気室内換気扇工事の下見の際に、作業者が換気扇の銘板写真を撮影しようとして、誤って充電中のディスコンに左腕が接触したため、死傷事故になった。

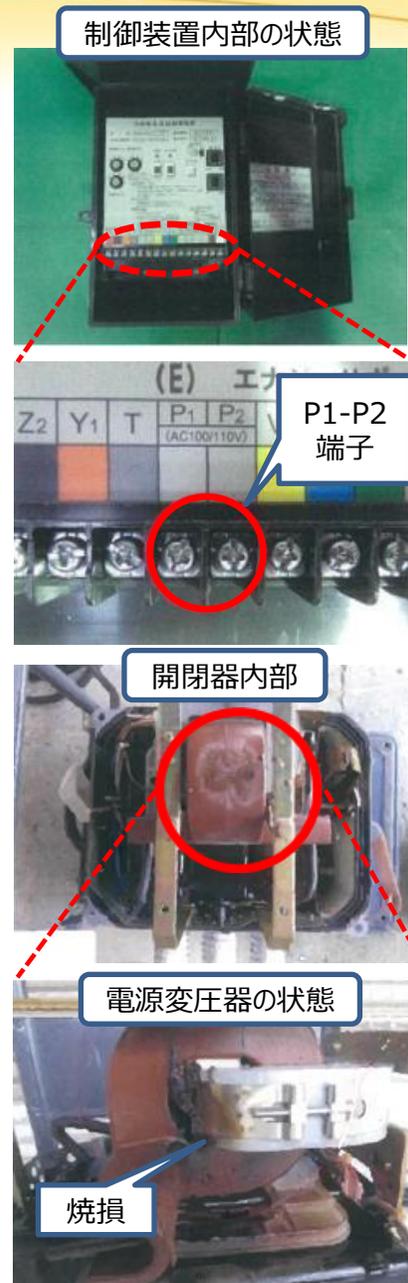
引込柱移設工事において、移設工事中に地絡方向継電器用電源変圧器（P1、P2）回路に別電源を接続したことによる過電流が流れたため、当該電源変圧器が損傷したことによって、波及事故に至ったものと推定される。

高圧気中開閉器及び地絡方向継電器の外観、地絡方向継電器の電源表示の点灯及び高圧気中開閉器と地絡方向継電器の結合動作試験に異常が無いことを確認する。

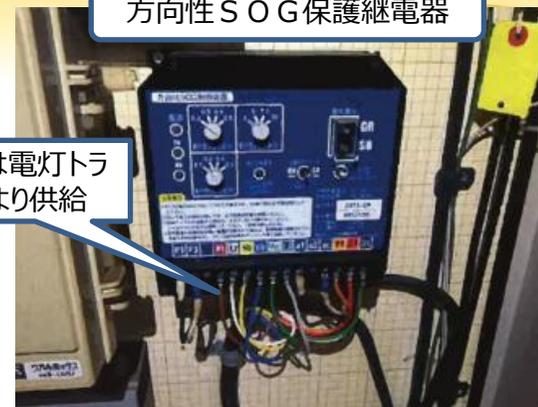
方向性SOG保護継電器

電源は電灯トランスより供給

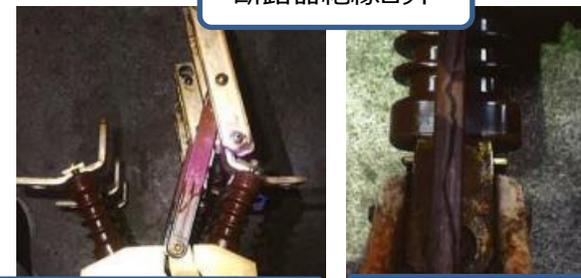
断路器絶縁ロッド

ヒダ無し・沿面距離短い

トラッキング状況

- ・VCTが接続されていない高圧ケーブル絶縁測定は、短絡して一括測定せず、各相について測定する。
- ・SOG制御装置試験（連動試験を含む）は、中断することなく実施できるようにSOG動作特性試験と高圧回路絶縁抵抗測定について、正しい年次点検チェック表を作成し、これを実行する。
- ・雨天等の悪天候時は作業を中止し、年次点検実施については当面の間2名以上で行い、保安法人内電気主任技術者の指導を受ける。

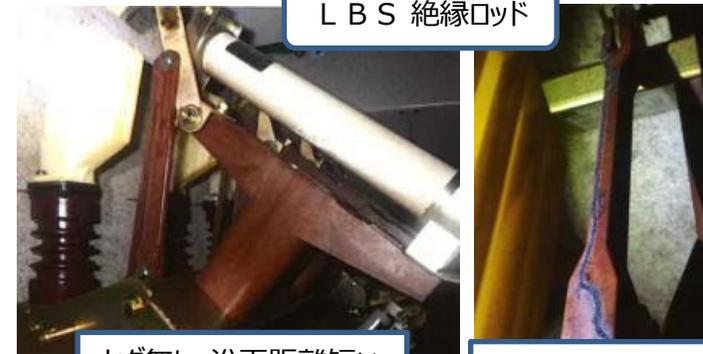
LBS 絶縁ロッド

ヒダ無し・沿面距離短い

トラッキング状況
