講習会：
「電気工事技術セミナー2025」

NITEの電気保安技術支援業務について (全国の電気事故の現状と防止対策)

独立行政法人 製品評価技術基盤機構 国際評価技術本部
電力安全センター 菊池 浩司

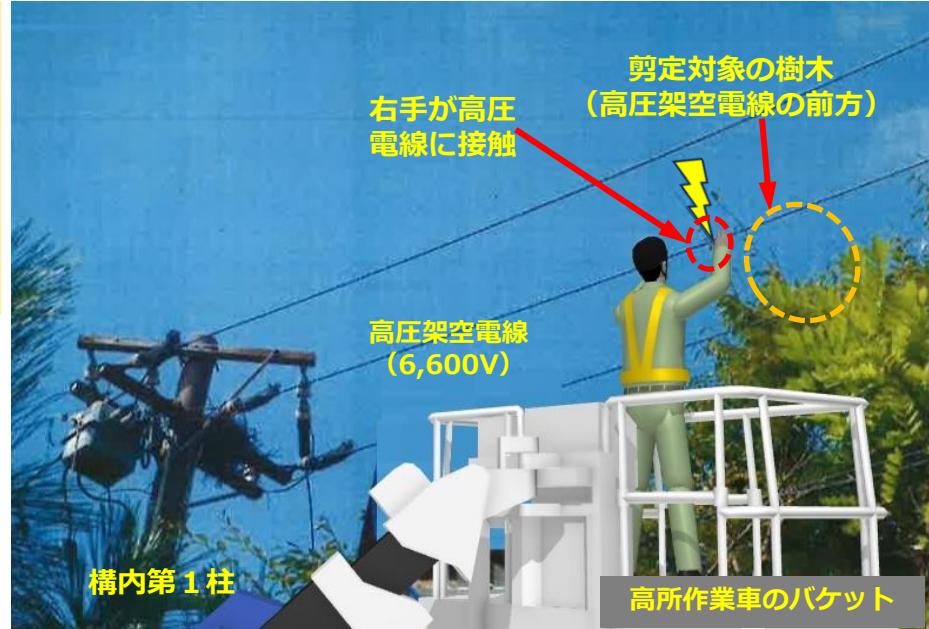
感電の状況（被災者の聞き取りによる推測）

樹木伐採作業中の剪定業者（公衆）が、高所作業車のバケットで高圧架空電線と低圧架空電線の間を通過しようとした際、誤って高圧架空電線に接触し、感電負傷した。（受傷電圧：6,600V）

感電経路：右手（流入）⇒流出部位不明

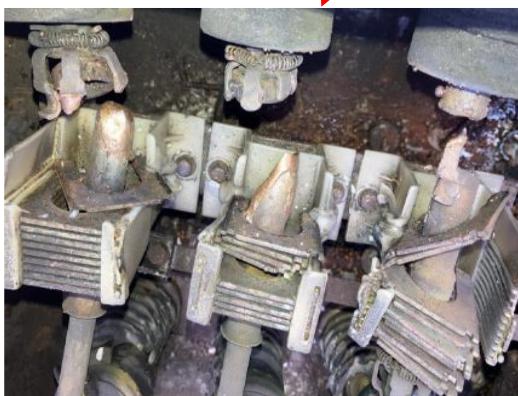
③一次側固定接触部の破損状態

【PGSの破損状態】

③ 一次側固定接触部は三相とも熱で破損。

④ 二次側可動接触部は三相とも熱で変形。

⑤ 二次側絶縁碍子部の碍子は三相とも碍子の一部が破損。

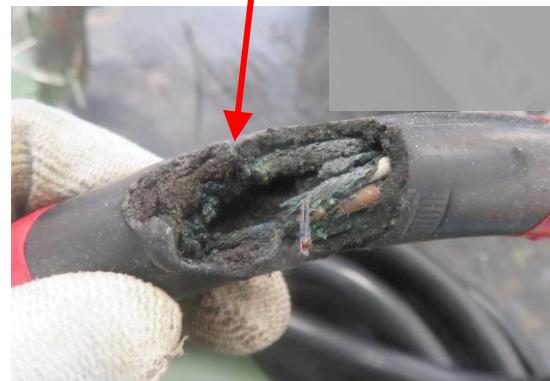
損傷箇所拡大

制御ケーブル

開閉器の制御ケーブルの損傷により開閉器内蔵VTが損傷し、制御装置に制御電源を供給できなくなったため、PASが不動作となった。制御ケーブルの損傷の原因是、現地施工時または設置状態においてケーブルの損傷する要因があったと推定されているが、直接的な原因は不明。

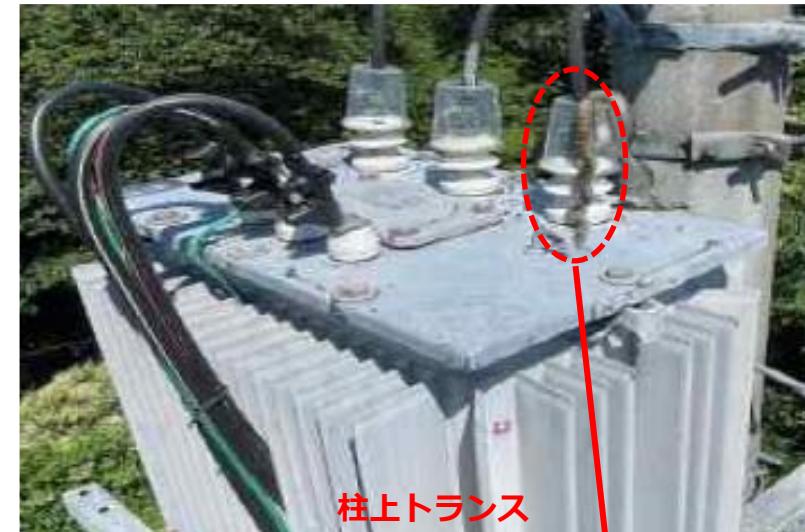
地絡事故発生時の状況

落雷による地域停電が発生したが、近隣が復電したが事業場が復電しないことから、電気主任技術者が現場点検を行ったところ、地絡方向継電器（DGR）に地絡表示があり高圧気中負荷開閉器（PAS）が開放していたことを確認した。

高圧絶縁抵抗測定したところ絶縁抵抗値は低いが投入可能と考え、PASを再投入したところ、高圧ケーブルが絶縁破壊して地絡が生じ、波及事故になった。

- ・高圧ケーブルは落雷の影響で破損していたが、1,000Vの絶縁抵抗の測定では異常が発見できなかった。
- ・停電事故の地絡電流が非常に大きく、構内の継電器が動作する前に変電所の継電器が動作したため、波及事故になったと推定される。

事故点の除去を行わず、PASの投入操作を行うと、地域停電となる可能性がある。落雷などにより、停電後に事故（故障）点が分からぬ場合は、絶縁抵抗値のみを判断材料とせず、絶縁耐力試験を実施後異常が無いことを確認したうえで復電操作を進める。

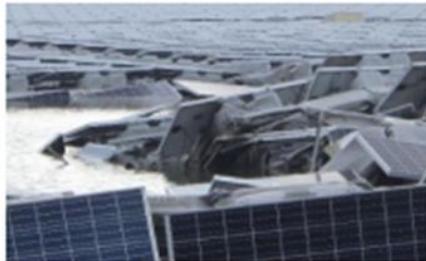
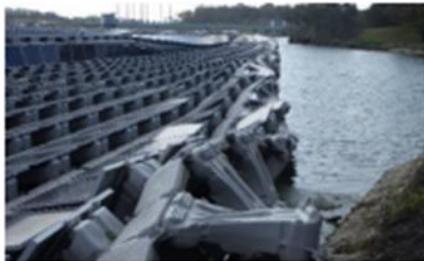
＜水上設置型太陽電池発電所 発電設備転倒・破損事故＞

- ・2019年9月の台風15号の強風等により、千葉県市原市において、太陽電池の約2/3（推定）が風に流され、その一部が転倒・破損
太陽電池出力：270W×50,904枚

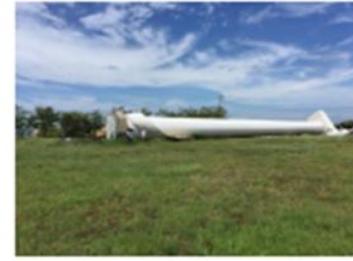
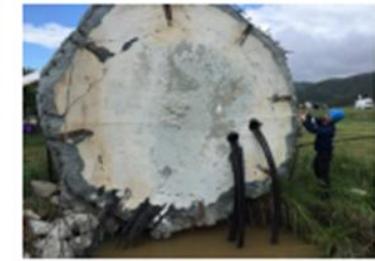
＜風力発電所 風車倒壊事故＞

- 2018年8月の台風20号の強風等により、兵庫県淡路市において、発電停止中の風車が基礎から倒壊
タワー長：37m、回転径：45m、最大高さ：59.5m
発電出力：600kW

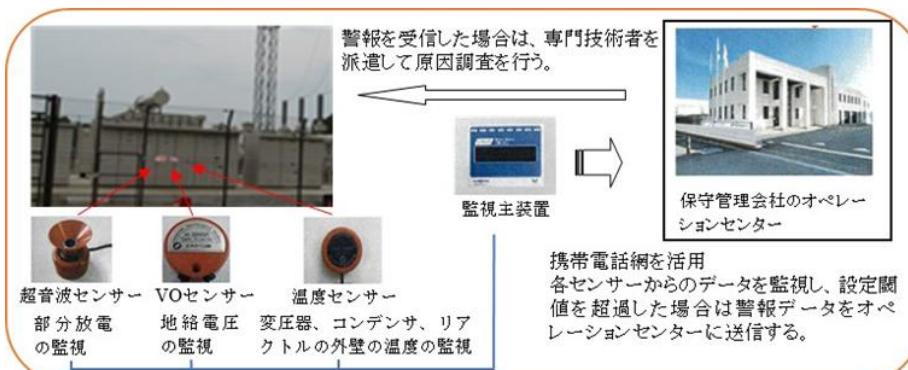
スマート保安プロモーション委員会第1号案件（保安技術モデル） 本技術導入による成果

- ・VOセンサーによる絶縁状態の常時監視を実施しつつ、補助として超音波センサーによる絶縁劣化現象（部分放電音の検出）及び温度センサーによるコンデンサー・リアクトルの外箱温度を常時監視し、軽微な異常を素早くキャッチ
- ・無停電点検時は、熱画像診断(サーモグラフィー)による接続状態及び過熱箇所の確認及びデジタル測定器(Iorクランプリーカー)による低圧絶縁抵抗の測定を実施することで従来から停電点検で行ってきた内容を代替実施。

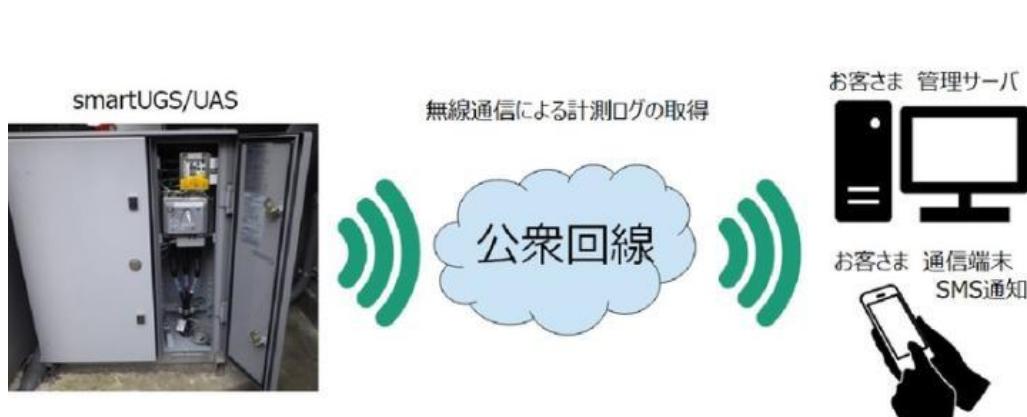
「地中線用GR付高圧交流負荷開閉器の高圧絶縁監視機能による絶縁劣化の予兆検知技術」

- ・従来の検出より、微小な零相電流Io及び動作時間領域で絶縁低下や微地絡を検出する事が可能。
- ・本UGS/UAS を設置することにより、引込設備から受電設備までの高圧絶縁状態の監視が可能となり、高圧地絡停電事故の 予兆監視や無停電年次点検の導入が可能となり、電気保安品質の向上を経済的かつ効果的に図ることができる。
- ・開閉器に内蔵された継電器用センサの併用により、新規センサを設置することなく低成本で絶縁監視が出来るため、採用が容易である。

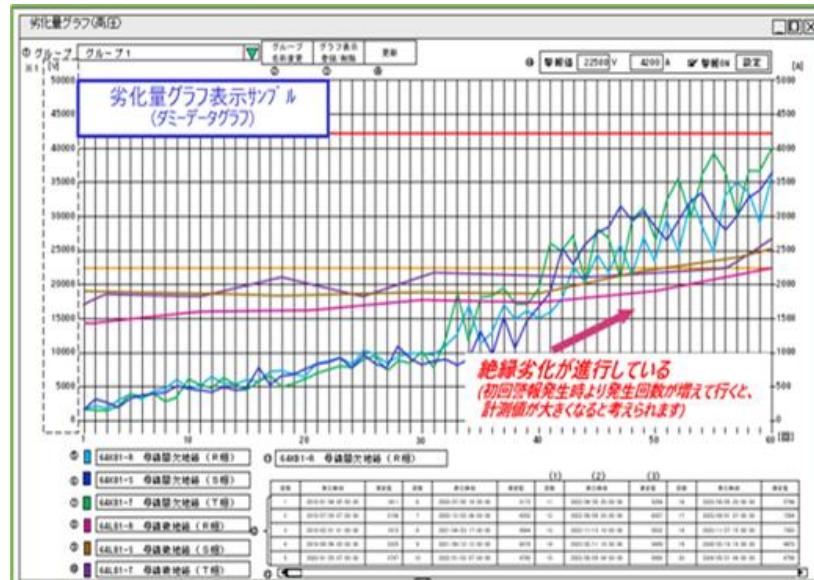
「微地絡及び間欠地絡が検出可能なデジタル形保護継電器を使用した高圧絶縁監視装置」

特高受変電設備の高圧配電盤に使用する地絡継電器に、通常の地絡継電器の動作レベルに達しない微小な電流が流れる「微地絡」や高圧ケーブルの水トリーが進展することによって瞬間的に地絡が発生する「間欠地絡」を検知・発報する機能及び地絡電流を常時監視・記録する機能が付加されたデジタル形保護継電器である。

- ・微地絡と間欠地絡の検出機能を保有する高圧絶縁監視が可能な装置であり、常時監視することで地絡事故発生までの時間的猶予のある初期段階において、前兆を捉えて警報出力する。
- ・継電器本体に、事故発生の前後20サイクルの電圧、電流、零相電圧、零相電流のサンプリング値を記録している。
- ・地絡電流の常時監視・記録により、絶縁劣化の前兆現象の把握と絶縁劣化が徐々に進行する傾向管理が可能。

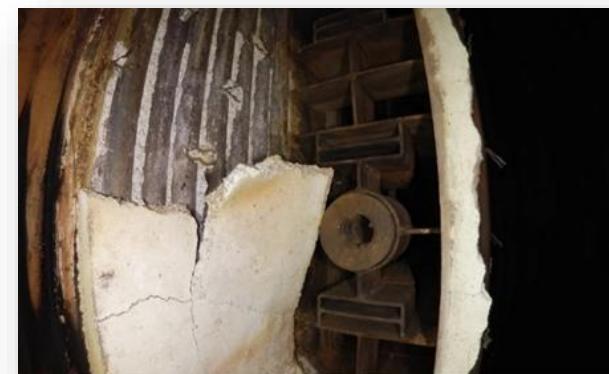
撮影したボイラー内部の破損

「屋内施設向け球体点検ドローンを活用した設備点検」

コントローラ（3D ライブマップ表示）
